浙江衢州永晟达科技有限公司年产 1000 台套超高压
数控水射流切割机及年产 1000 台套圆弧抛光机
生产线项目竣工环境保护验收监测报告

PONY-HZ 验字（2018）第 12 号

建设单位：浙江衢州永晟达科技有限公司

编制单位：杭州谱尼检测科技有限公司

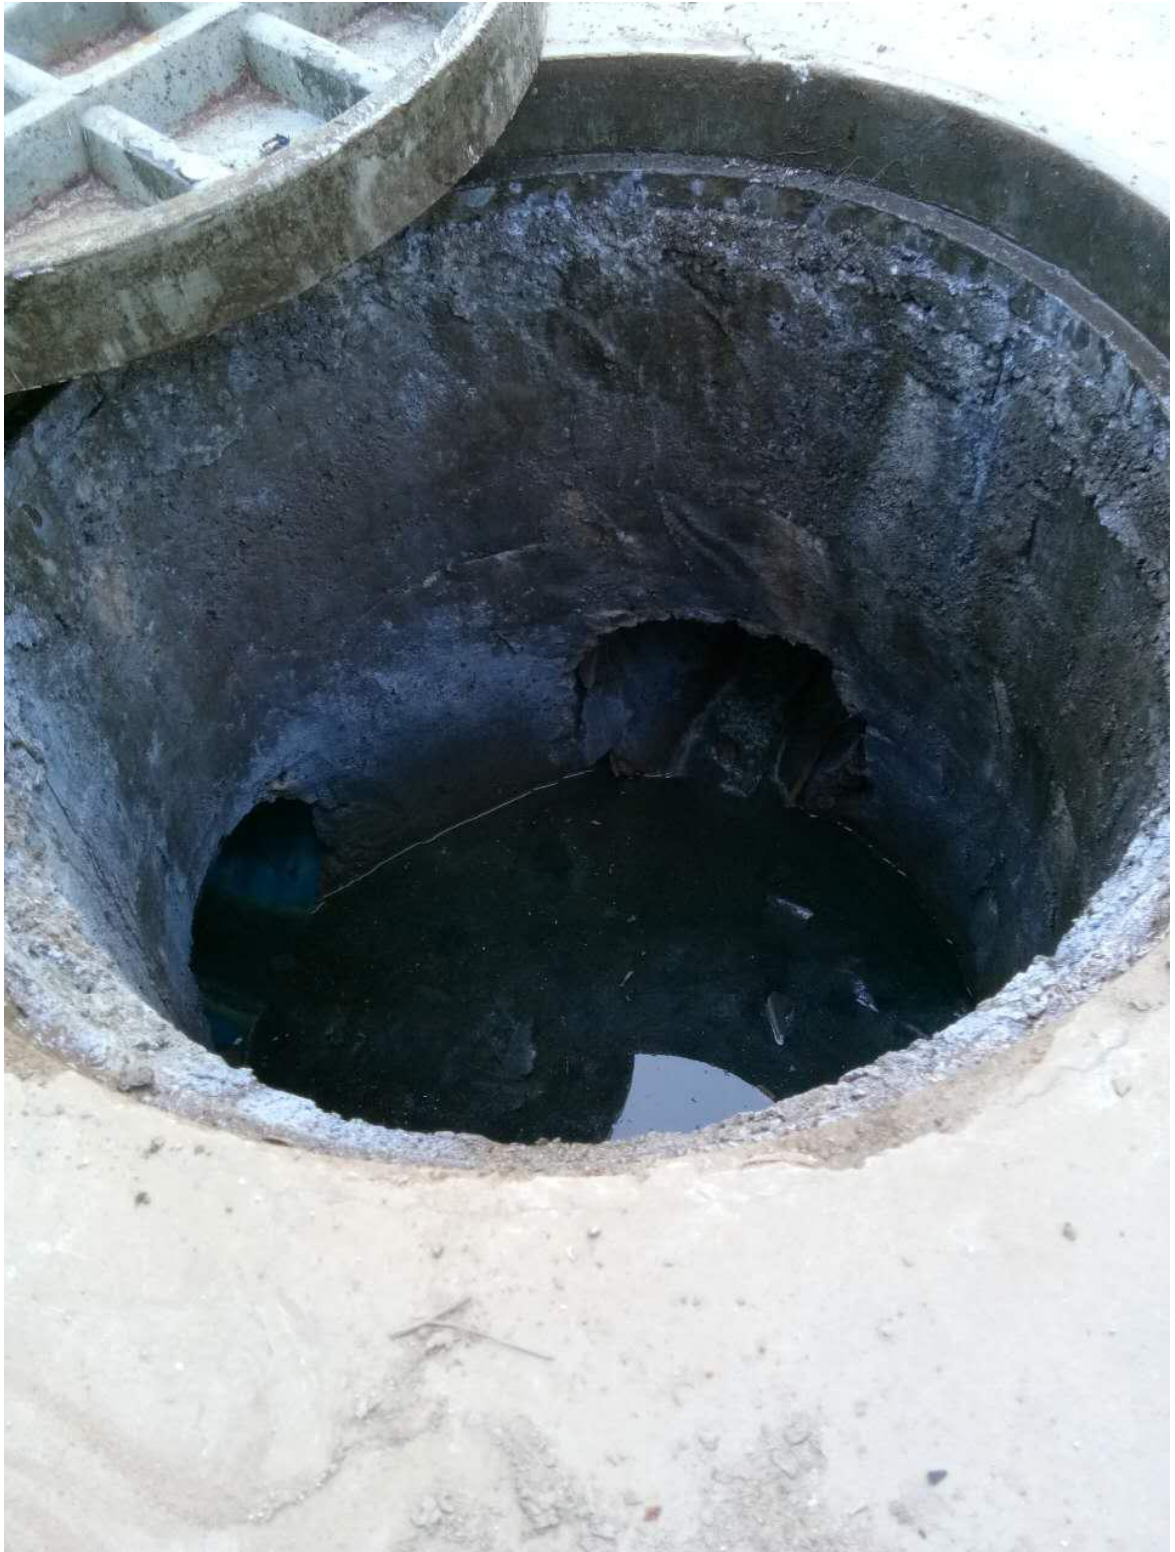
生活污水防治措施：生活污水经化粪池、隔油池处理达到《污水综合排放标准》（GB8978-1996）三级标准后纳入园区管网进东港污水处理厂处理达到《城镇污水处理厂污染物排放标准》（GB18918-2002）一级 A 标准后排入上山溪汇入衢江。

生活污水排放口如下图所示：

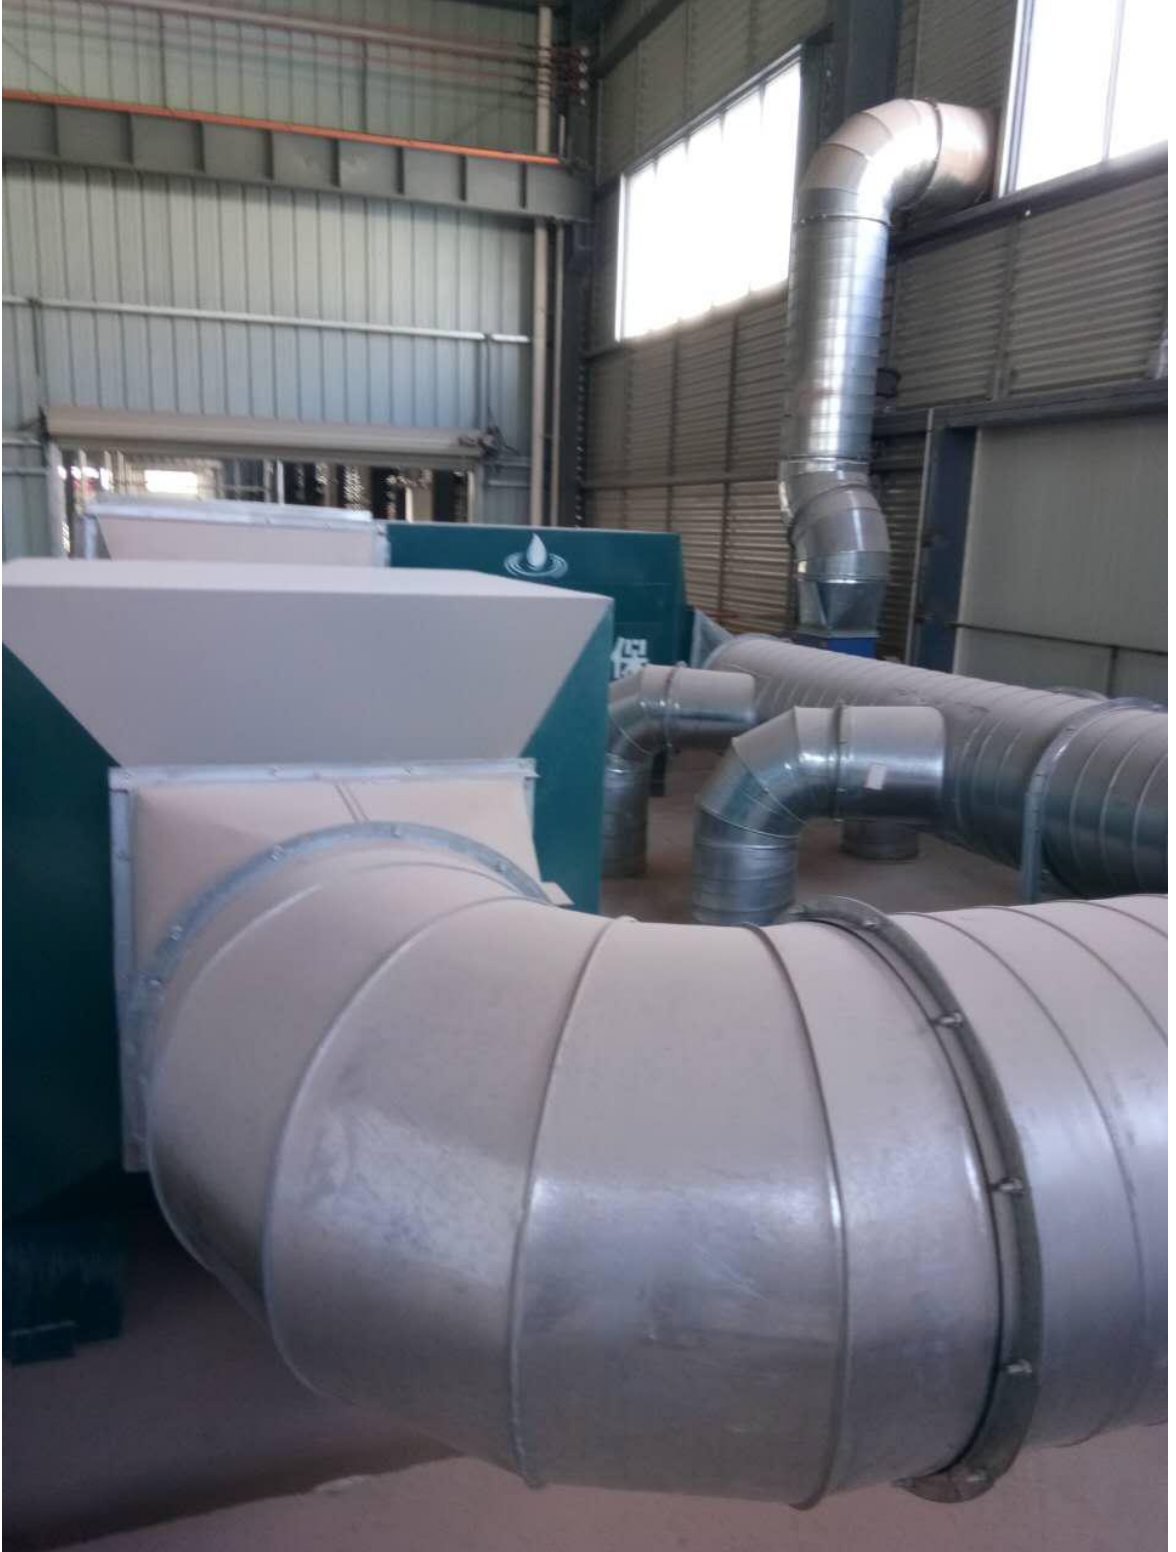
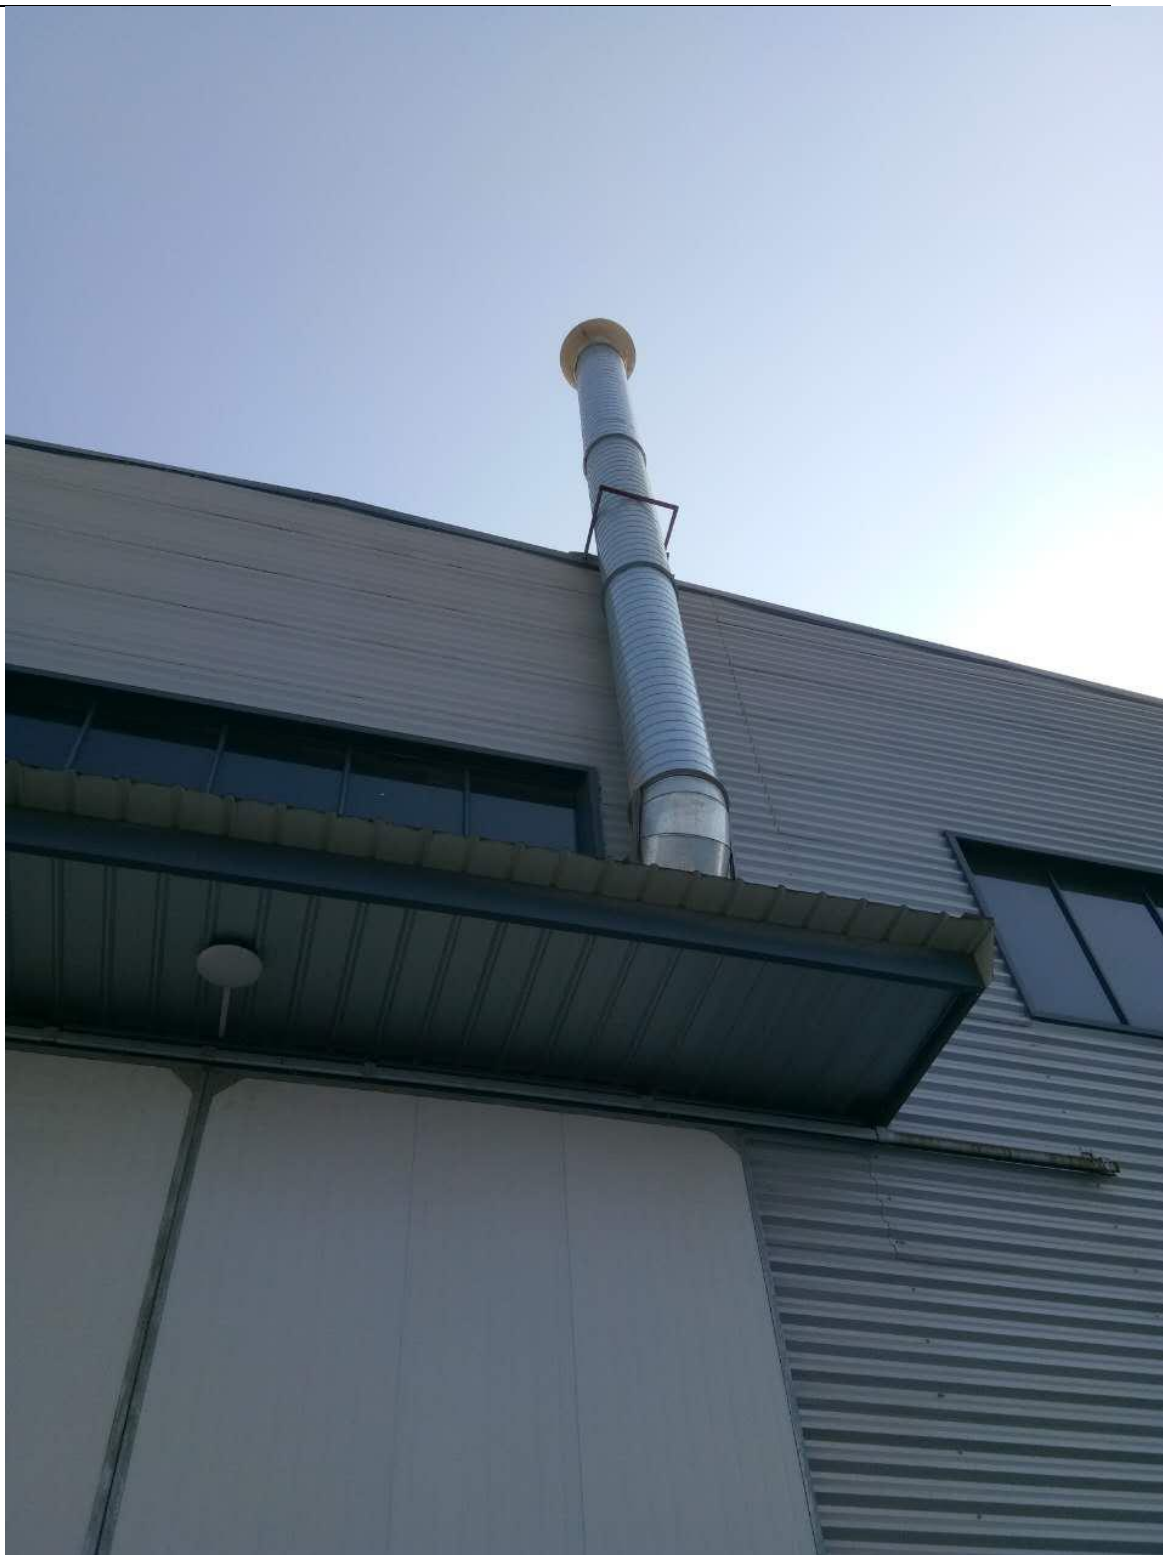
喷漆、晾干废气处理措施如下图所示：

- 1、进一步加强环保设施的运行管理，确保污染物排放稳定达标。
- 2、建议建设单位进一步按照现状核查报告及备案文件要求做好环保管理等相关工作。
- 3、对废气处理设施做好维护工作，定期清理漆雾过滤器、并及时更换废漆雾过滤器和废活性炭，保持废气经废气处理设施处理后能够做到稳定达标排放。
- 4、完善危废贮存设施、标识建设，加强危废台账记录，及时交由资质单位处置。
- 5、本次只对本项目现状核查报告涉及已建设工程的环保设施及目前的产能进行验收监测，企业今后若后续工程建设实施或产能达到审批产能后需再次申请环境保护竣工验收，当项目性质、规模、地点、采用的生产工艺或者防治污染、防止生态破坏的措施发生重大变动，业主单位应当重新报批建设项目的环境影响评价文件。

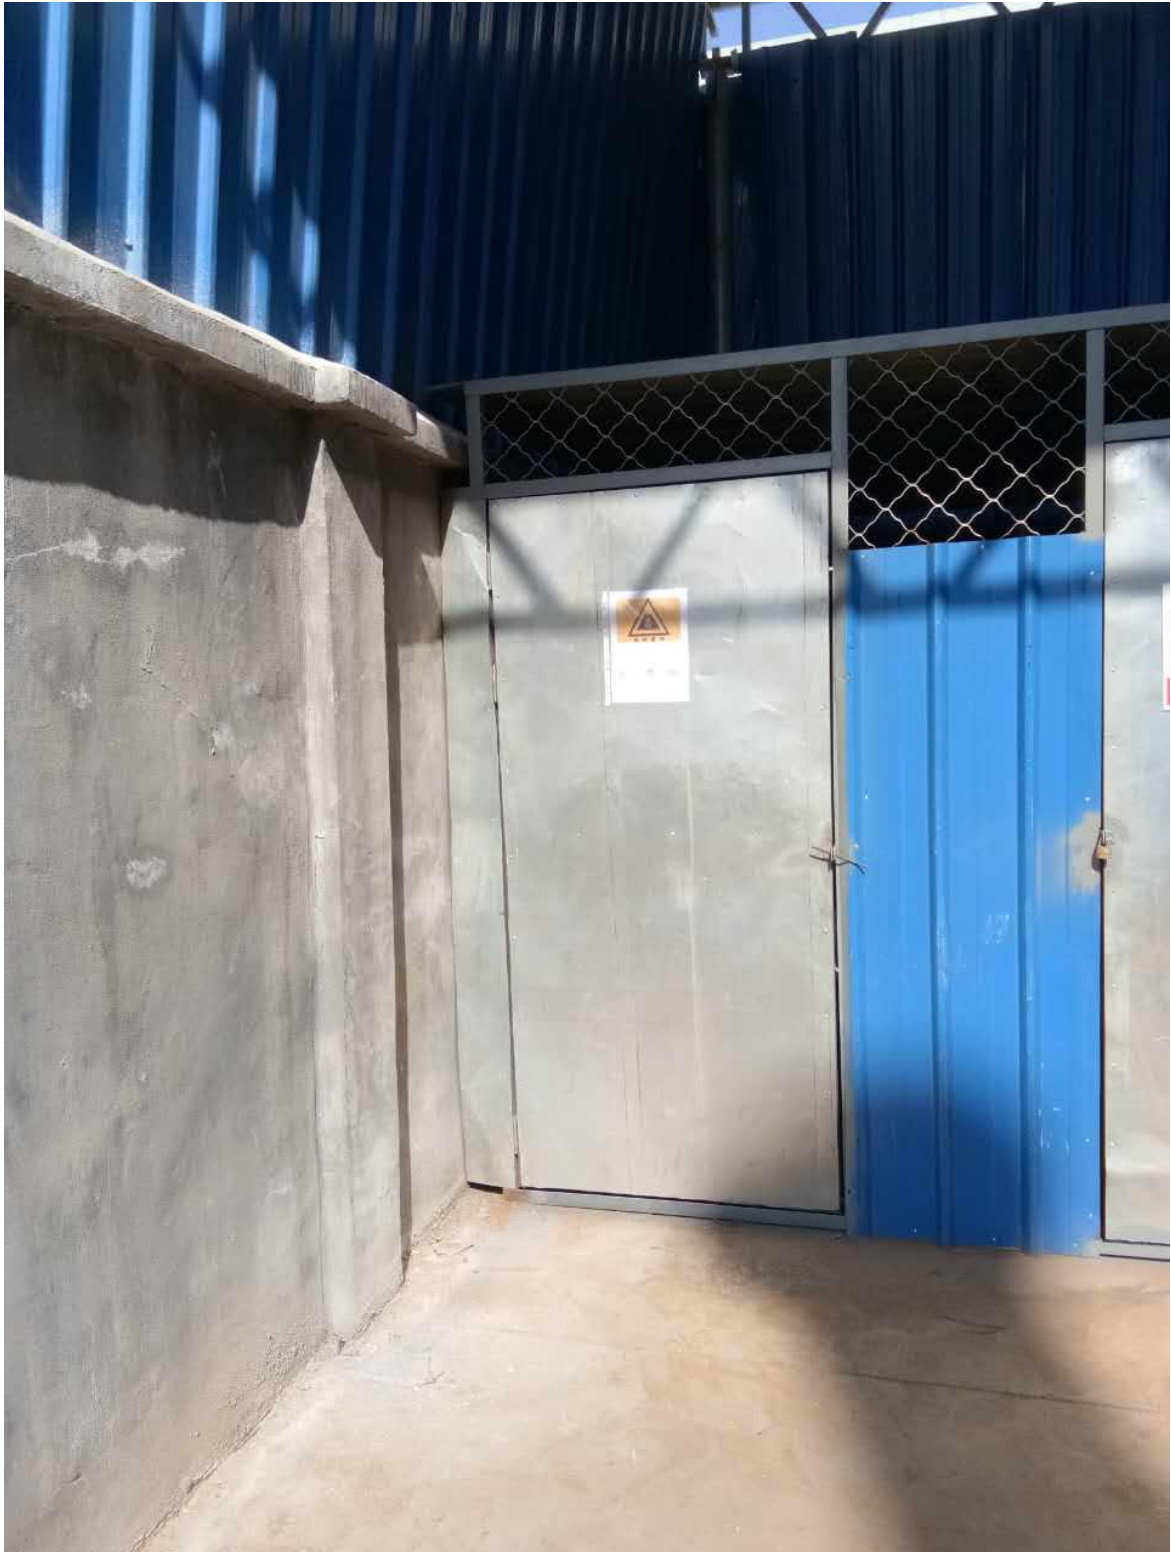
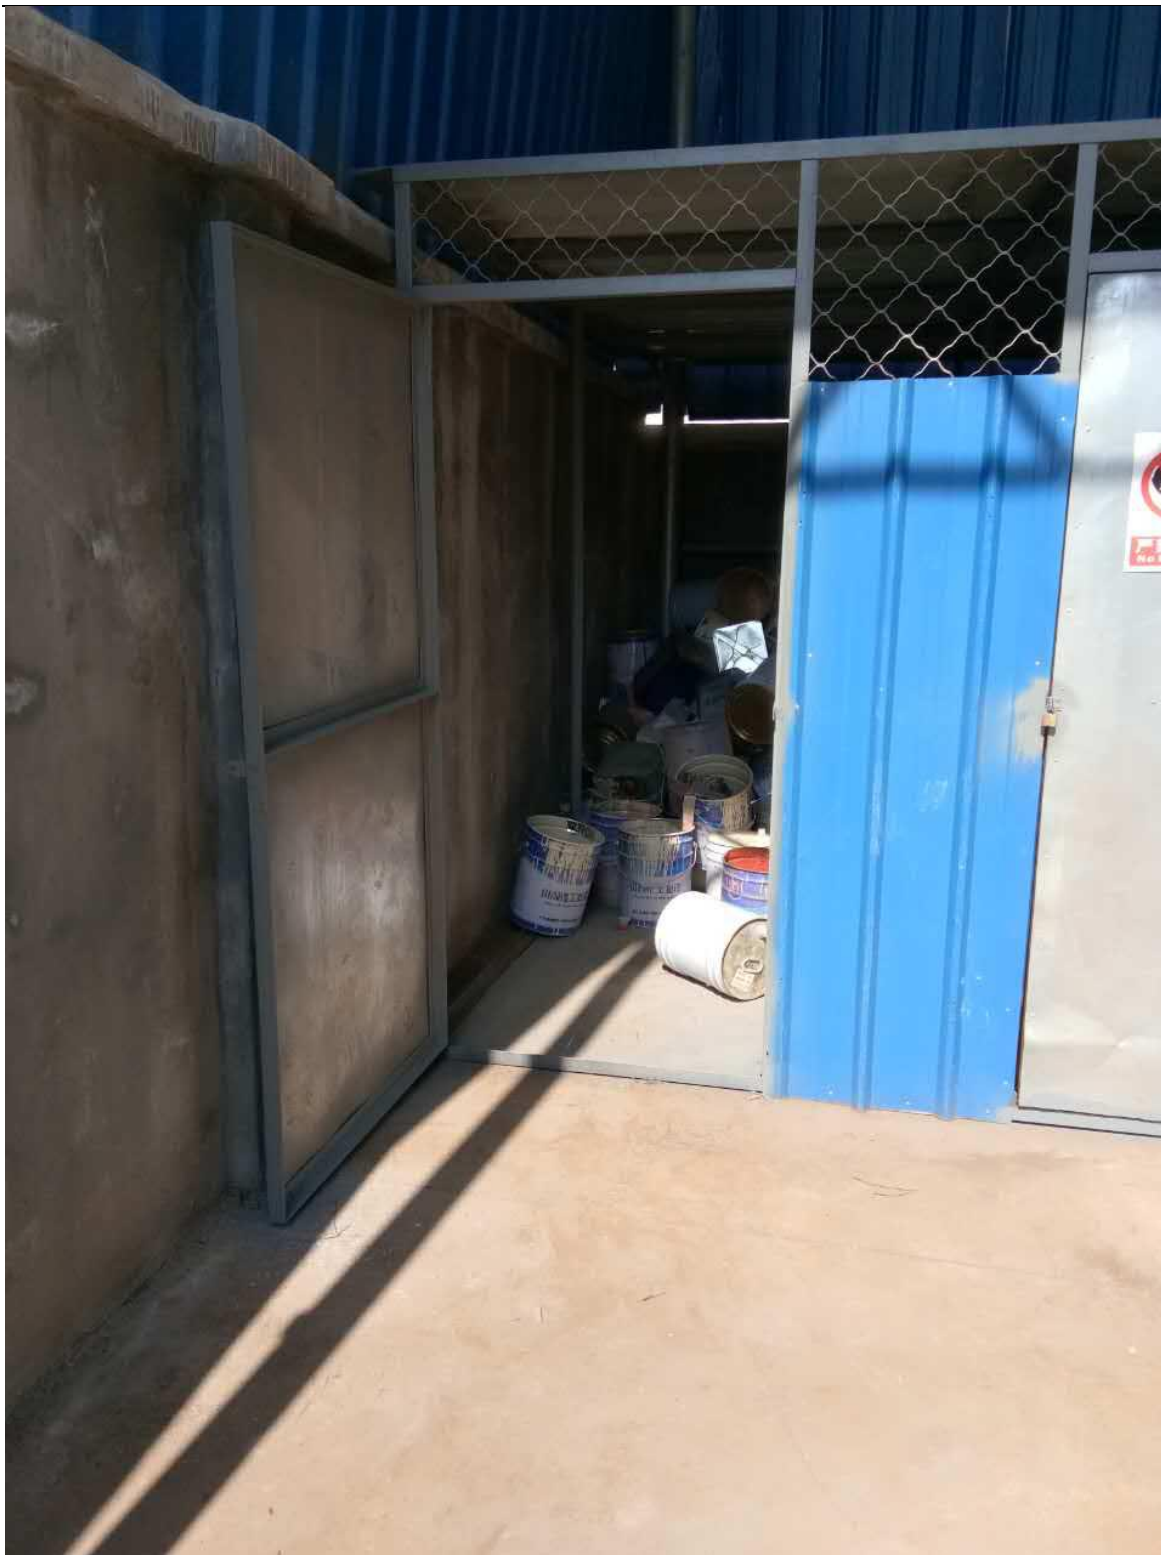
序号	名称	类别	企业实际产生量 (t/a)	现状核查报告要求	实际处理方式
1	金属废料	一般固废	10	委托废品回收站回收	委托废品回收站回收
2	带有乳化液的金属废料	危险废物	2	收集后委托资质单位统一处理	目前暂时未处置，建议尽快处置
3	废稀释剂	危险废物	0.02	收集后委托资质单位统一处理	收集后委托资质单位统一处理
4	废乳化液	危险废物	0.02	收集后委托资质单位统一处理	收集后委托资质单位统一处理
5	废活性炭	危险废物	12.8	收集后委托资质单位统一处理	收集后委托资质单位统一处理
6	废漆雾过滤材料	危险废物	4.4	收集后委托资质单位统一处理	收集后委托资质单位统一处理
7	废机油	危险废物	0.01	收集后委托资质单位统一处理	收集后委托资质单位统一处理
8	废油漆桶	危险废物	0.2	收集后委托资质单位统一处理	收集后委托资质单位统一处理
9	废抹布	危险固废（全过程不按危险废物管理）	0.02	全过程不按危险废物管理，委托环卫部门清运处置	全过程不按危险废物管理，委托环卫部门清运处置
10	生活垃圾	一般固废	4.5	委托环卫部门清运处置	委托环卫部门清运处置
11	合计		33.97

危废堆存场所：

2、固废防治措施：本项目产生的金属废料委托废品回收站回收、生活垃圾和废抹布委托环卫部门清运处置；带有乳化液的金属废料暂时未处置，建议尽快处置；废稀释剂、废乳化液、废活性炭、废漆雾过滤材料（含漆渣）、废油漆桶和废机油集中收集后委托资质单位统一处理。
